Mängel Dämmung / Dichtheit BV Norheim, Am Oberbrunnen 54

N.Vollmary 22.11.09

Reklamationen aufgrund des Blower Door Test

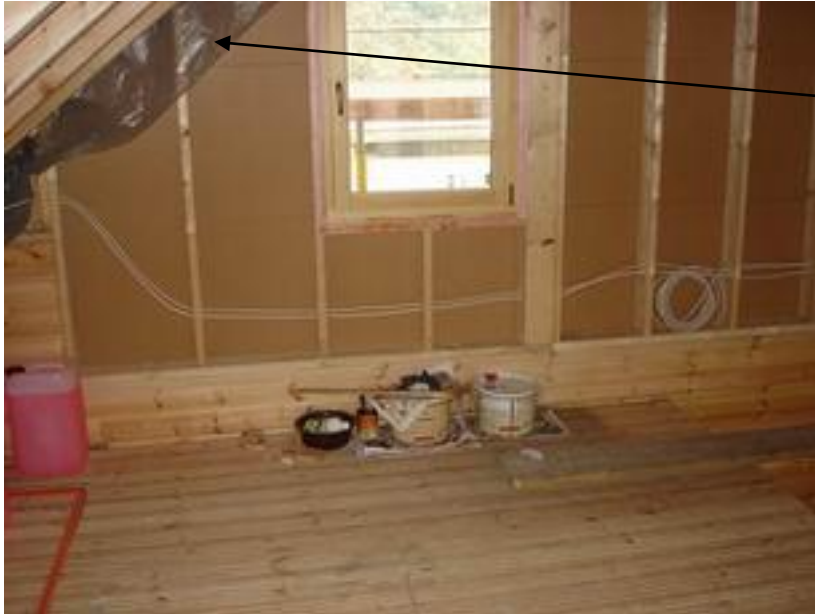
Vom Dach kommende Dampfbremsfolie (grau) an Giebelwand Straßenseite (Ausführung Honka, Subunternehmer Zimmerei Plag).

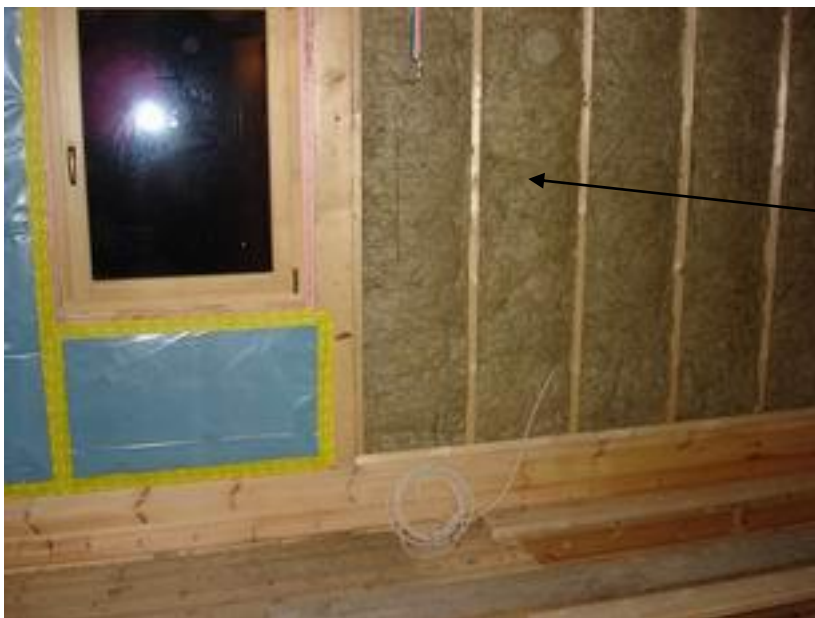
Dämmung Giebelwand Straßenseite mittels Mineralwolle 160 mm dick (Eigenleistung Bauherr).

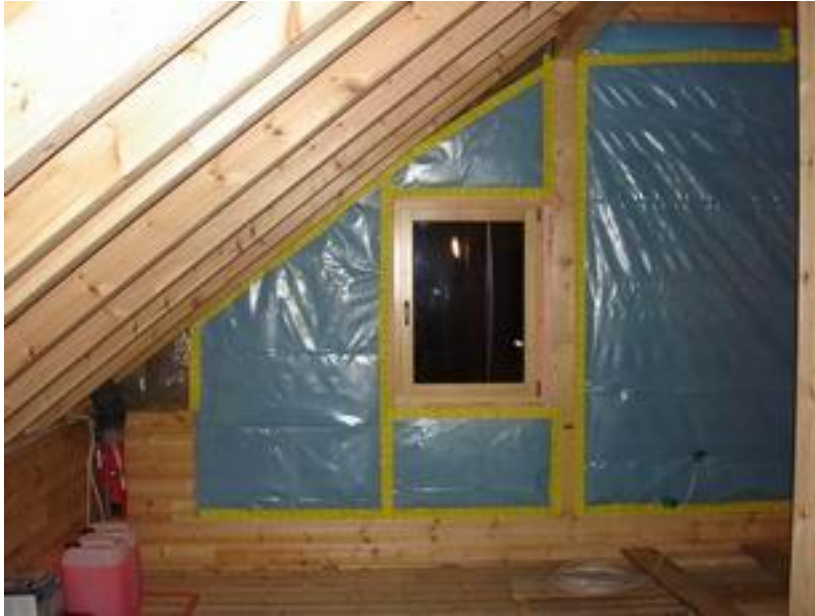
Fertig mit Dampfbremsfolie abgedichtete Giebelwand Straßenseite (Eigenleistung Bauherr).

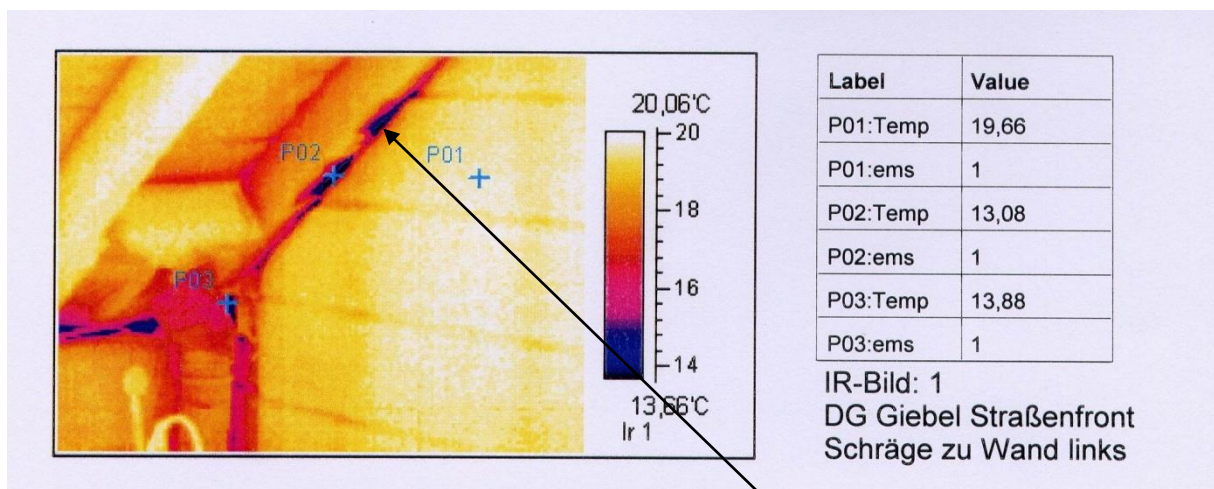
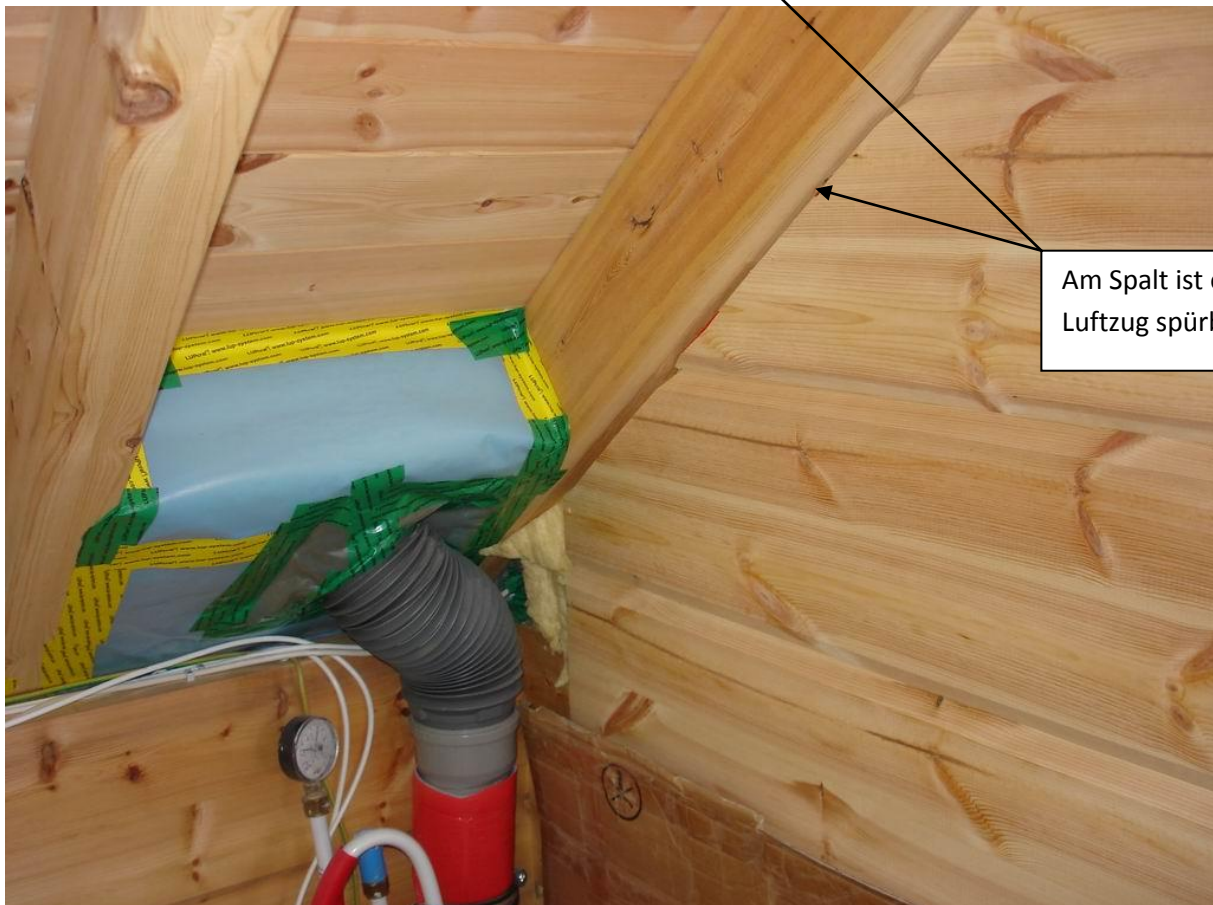
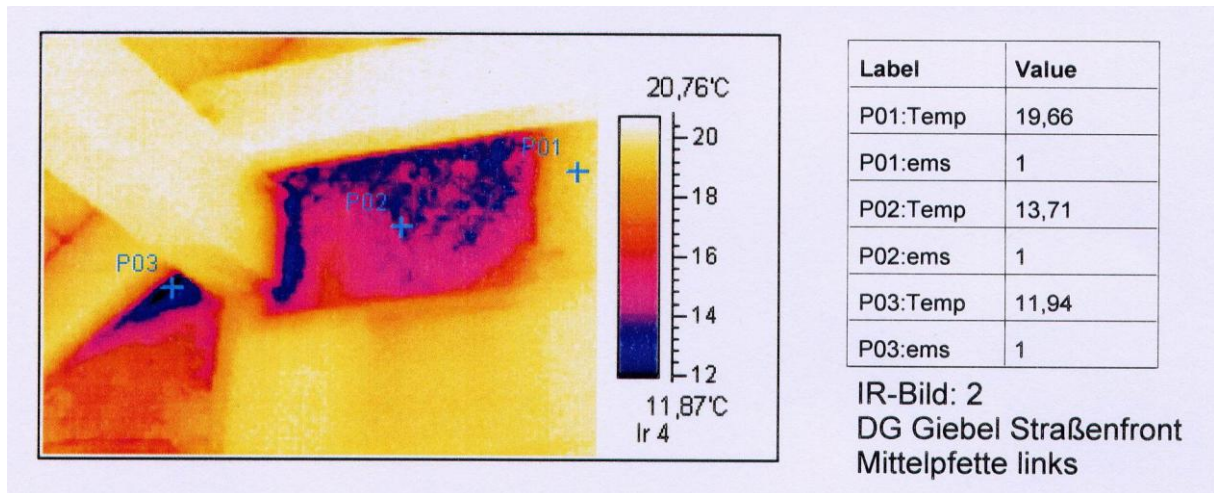
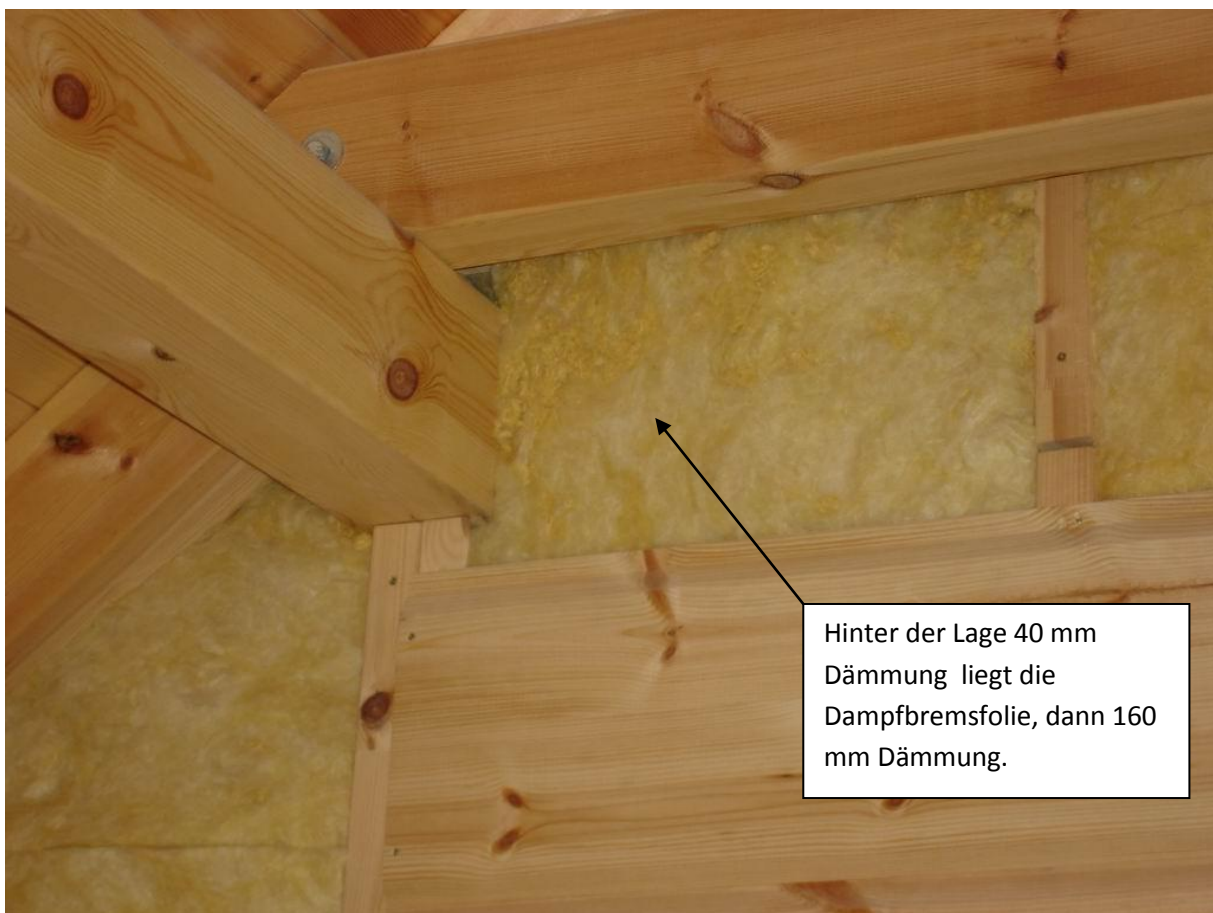
Reklamation Punkt C1:

Dämmung bzw. Dichtheit der Giebelwände Straßenseite und Rückseite im Bereich Übergang Dachdämmung/Giebelwand/PE-Folie vom Dach kommend.

Der Giebelwandbereich zur Strassenseite wurde mit 160 mm dicken Mineralwolle gedämmt und mit Dampfbremssfolie abgedichtet. Auf Anraten von Honka Rhein-Neckar wurden hier zusätzlich 40 mm Kanthölzer angeschraubt und weitere 40 mm dicke Mineralwolle angebracht (Die Dampfbremssfolie ist also von der Mineralwolle verdeckt). Darauf wurden dann die 28 cm Holzpaneele montiert.

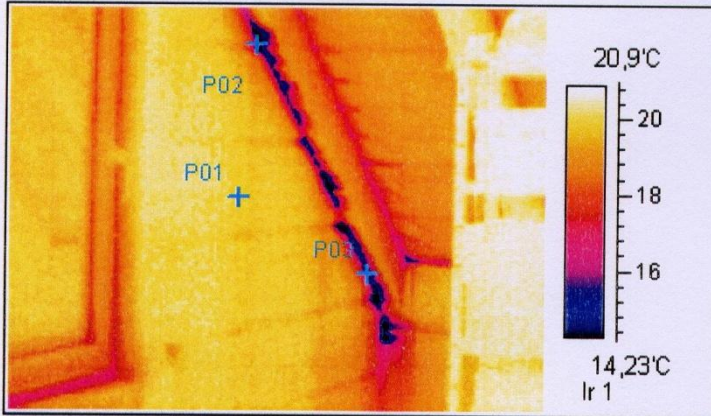
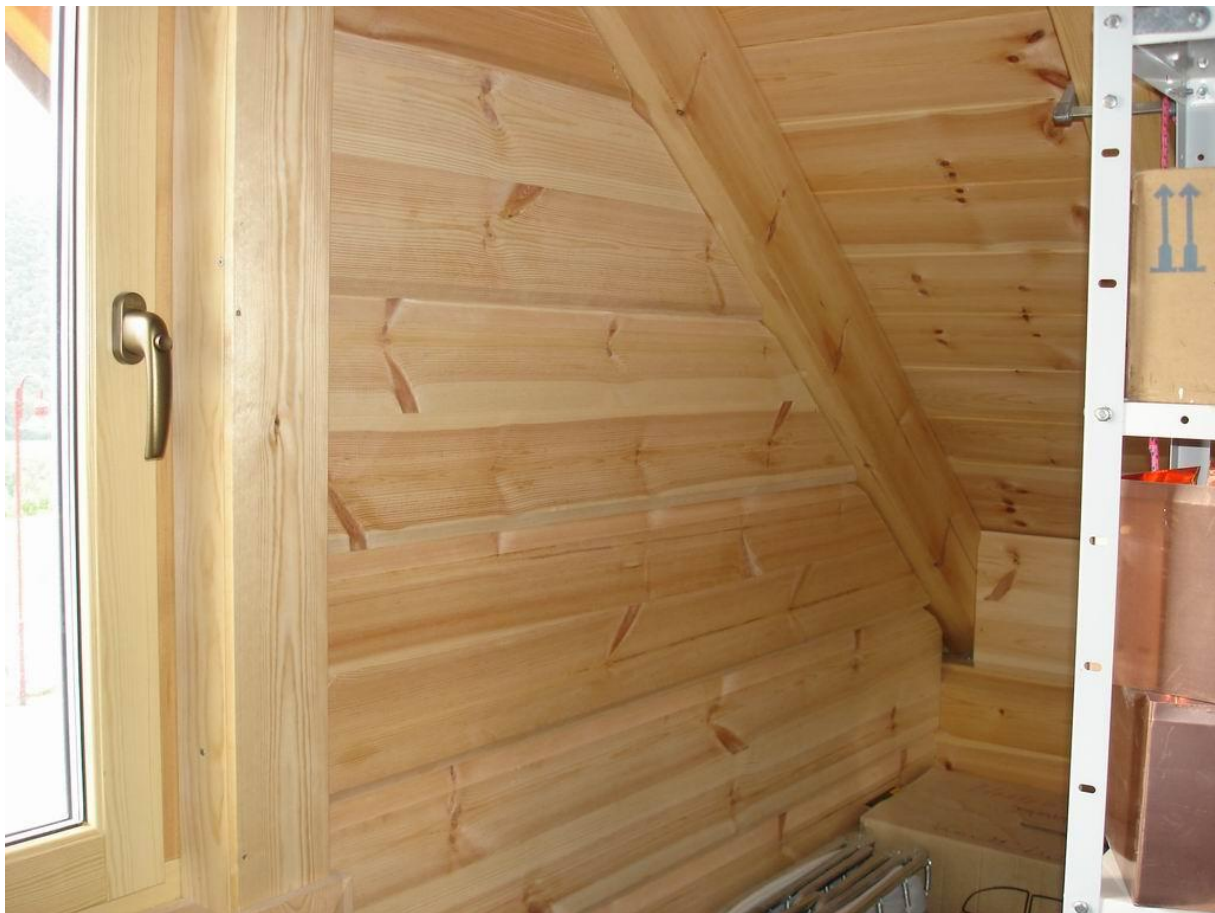
IR-Bild: 5
 DG Giebel Straßenfront
 Schräge zu Wand rechts

Label	Value
P01:Temp	20,07
P01:ems	1
P02:Temp	14,27
P02:ems	1
P03:Temp	14,63
P03:ems	1

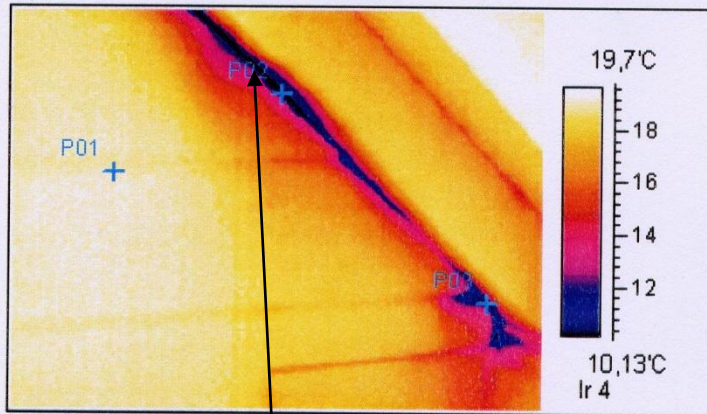
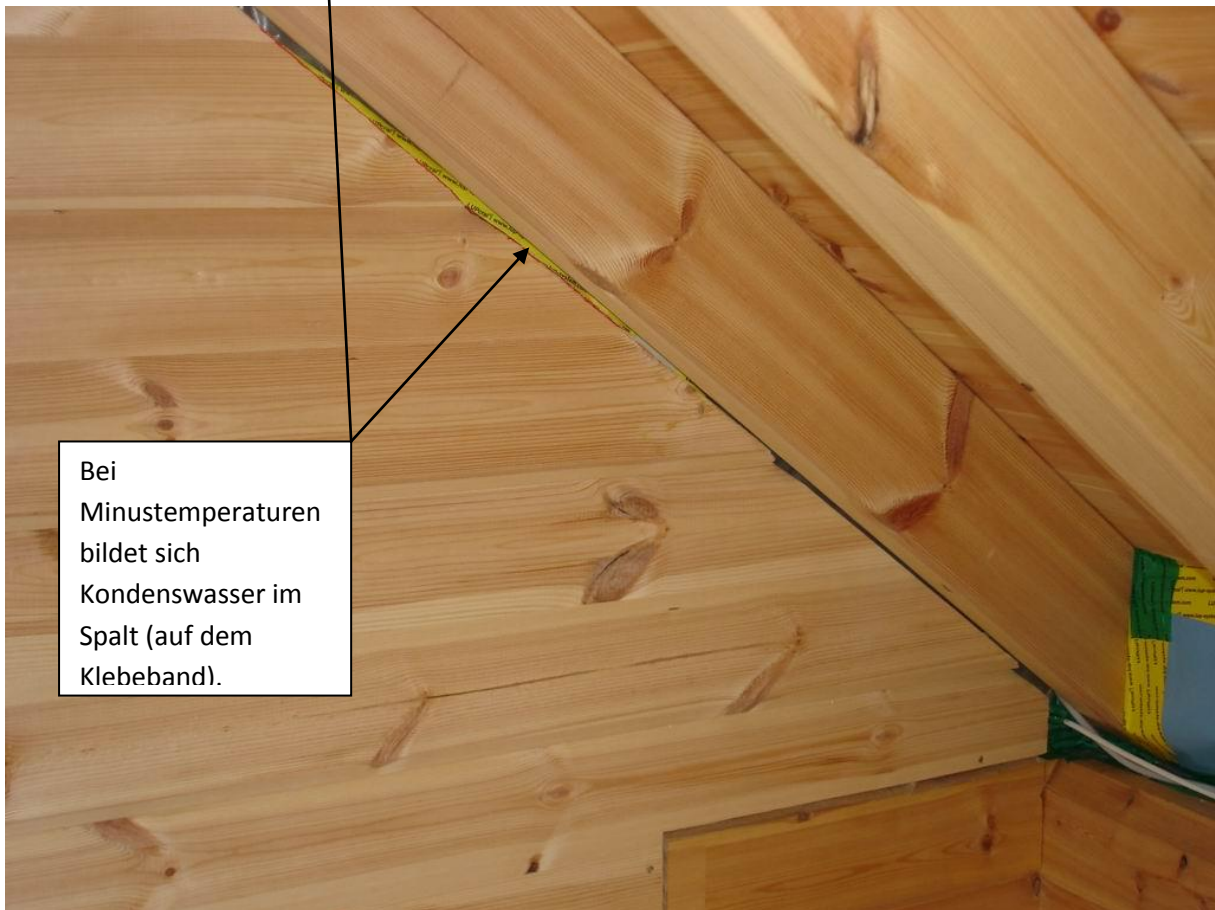
IR-Bild: 6
 DG Giebel Rückfront
 Schräge zu Wand rechts

Label	Value
P01:Temp	19,18
P01:ems	1
P02:Temp	8,99
P02:ems	1
P03:Temp	10,17
P03:ems	1

Bei Minustemperaturen bildet sich Kondenswasser im Spalt (auf dem Klebeband).

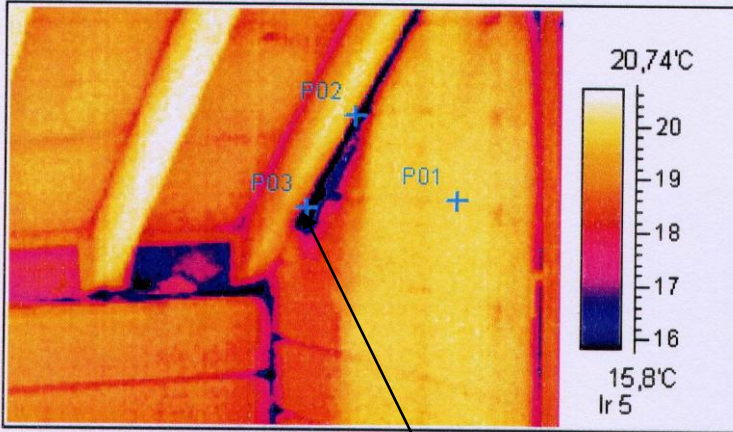
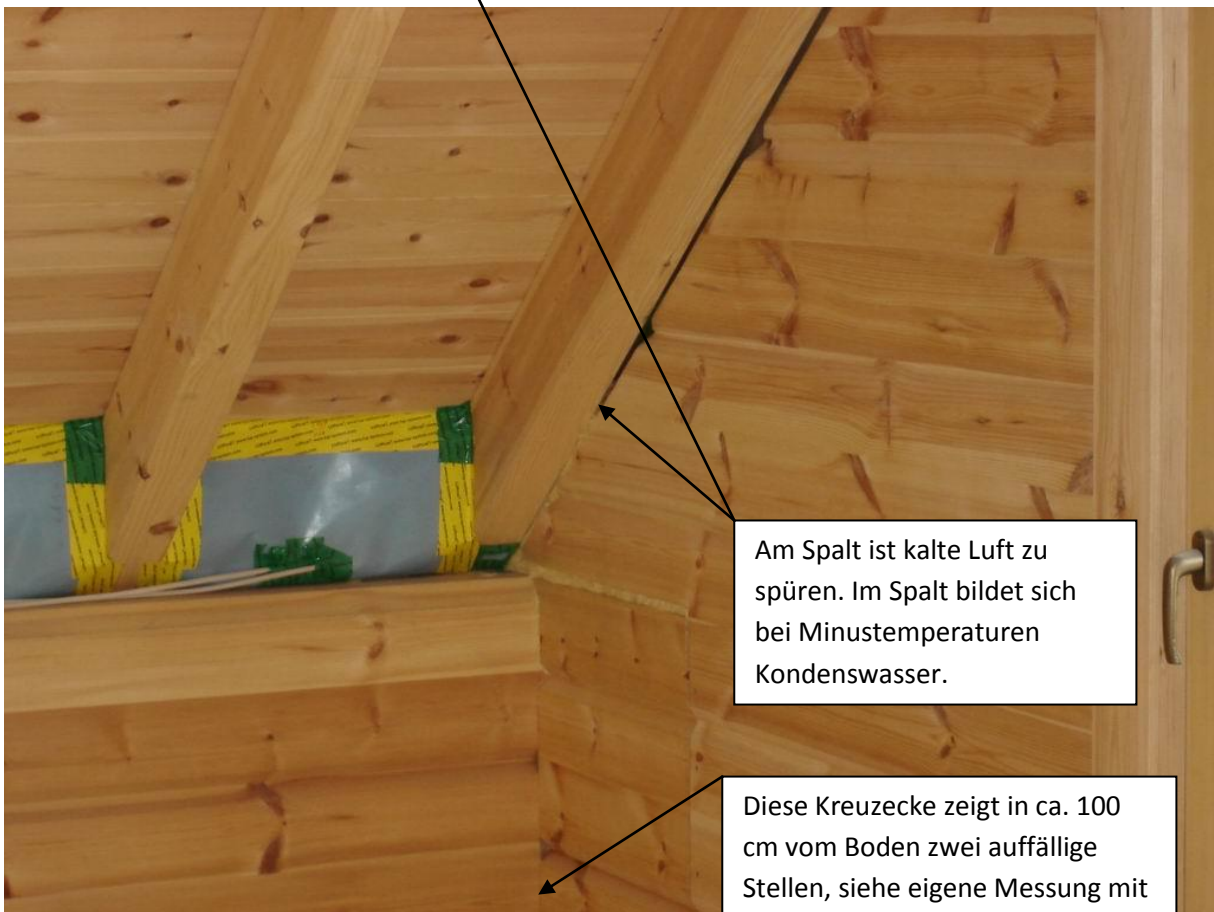
IR-Bild: 7
 DG Giebel Rückfront
 Schräge zu Wand links

Im Januar 2009 wurde im Wohnzimmerbereich (mit Galerie) ein permanenter Luftstrom festgestellt. Bei der Suche nach der Ursache hat H.Vollmary u.a. Wärmebrücken an den Giebelwänden entdeckt: An dem noch nicht mit Abdeckleisten verdeckten Spalt zwischen dem seitlichen schrägen Rand der Paneelebretter, dem angrenzenden Dachsparren und der Dampfbremsfolie der Giebelwand waren auf der Dampfbremsfolie optisch nasse Stellen sichtbar (siehe Echtbild zu IR-Bild 7).

Label	Value
P01:Temp	19,92
P01:ems	1
P02:Temp	14,59
P02:ems	1
P03:Temp	13,38
P03:ems	1

Am Spalt ist kalte Luft zu spüren. Im Spalt bildet sich bei Minustemperaturen Kondenswasser.

Diese Kreuzecke zeigt in ca. 100 cm vom Boden zwei auffällige Stellen, siehe eigene Messung mit IR-Thermometer bzw. Test mittels Kerzenflamme (Luftzug).

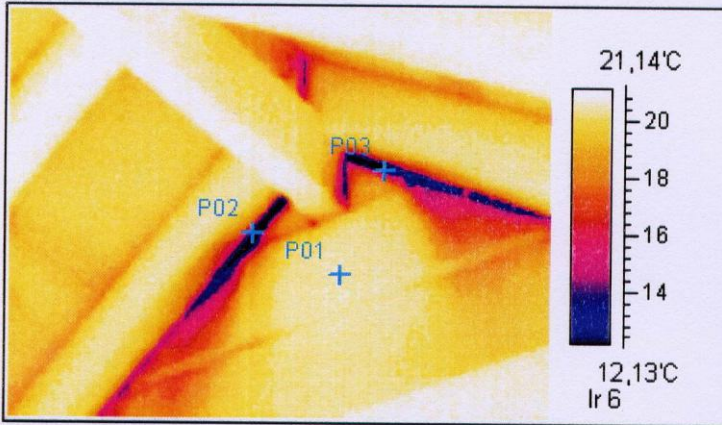
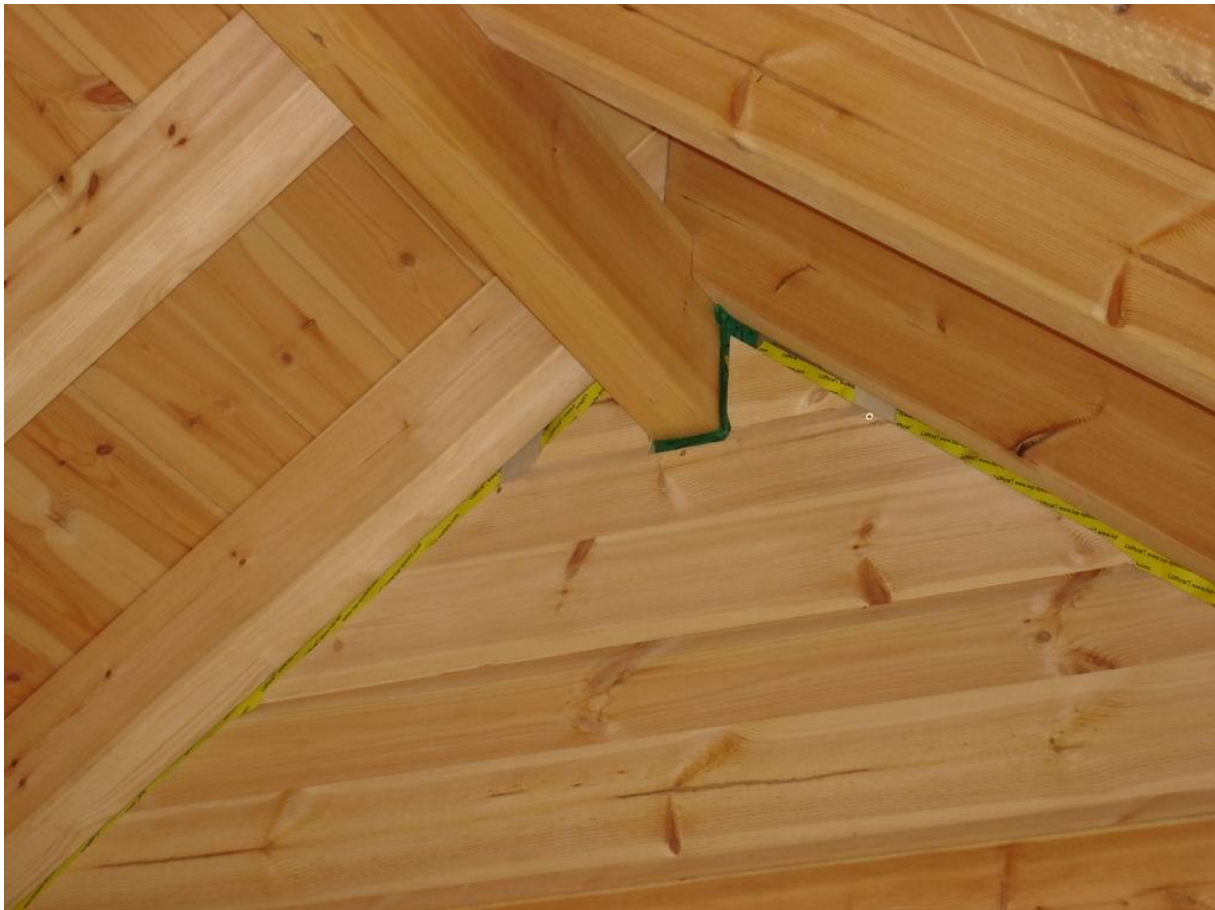
IR-Bild: 8
 DG Giebel Rückfront
 Firstbereich

Label	Value
P01:Temp	20,48
P01:ems	1
P02:Temp	10,8
P02:ems	1
P03:Temp	12,24
P03:ems	1

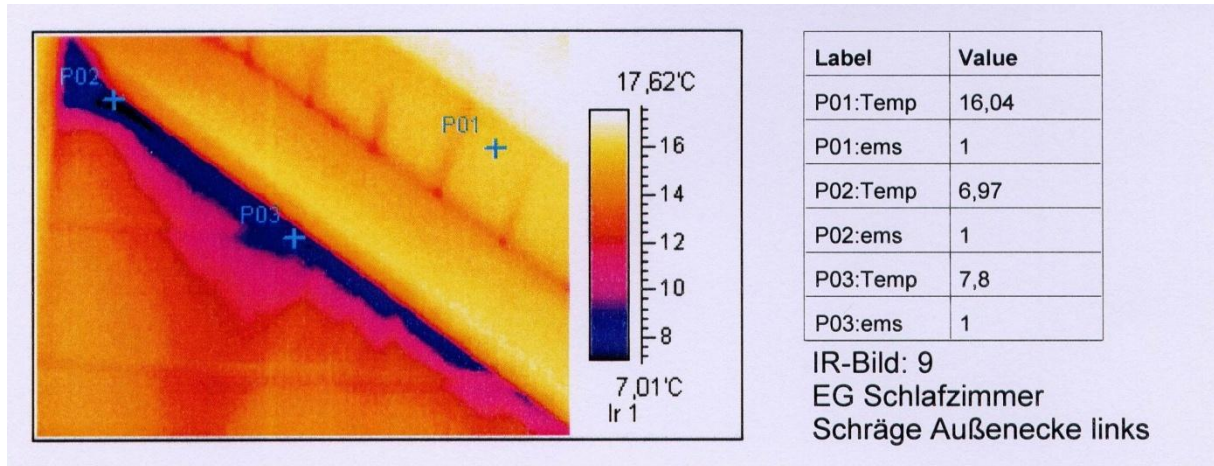
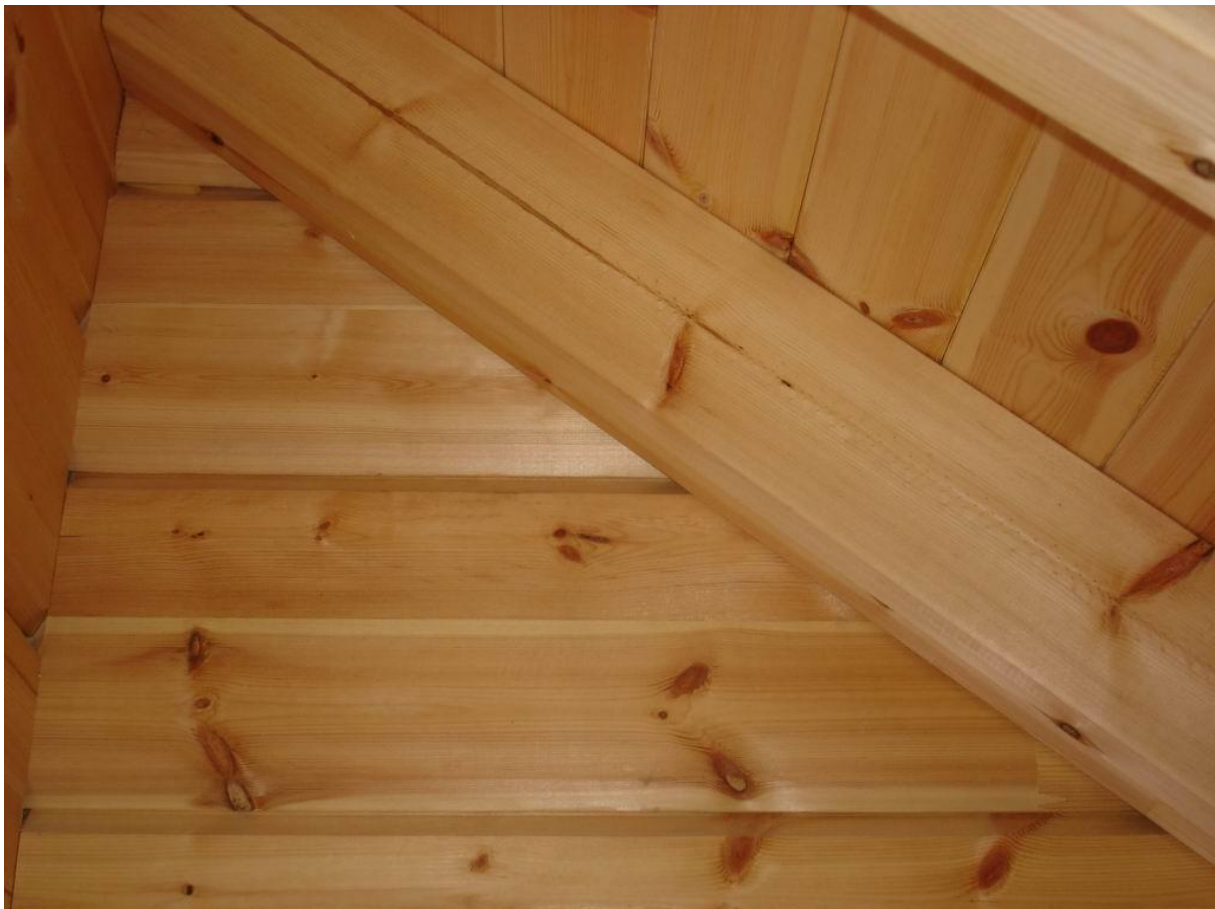
Reklamation Punkt C2:

Dämmung bzw. Dichtheit im Bereich Schlafzimmer, Übergang zwischen Dach und Blockbalkenwand linke u. rechte Seite.

Dieser Bereich wurde durch Honka Subunternehmer Zimmerei Plag montiert.

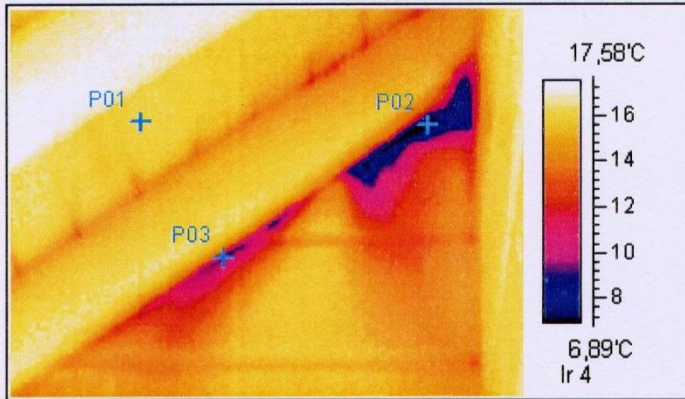
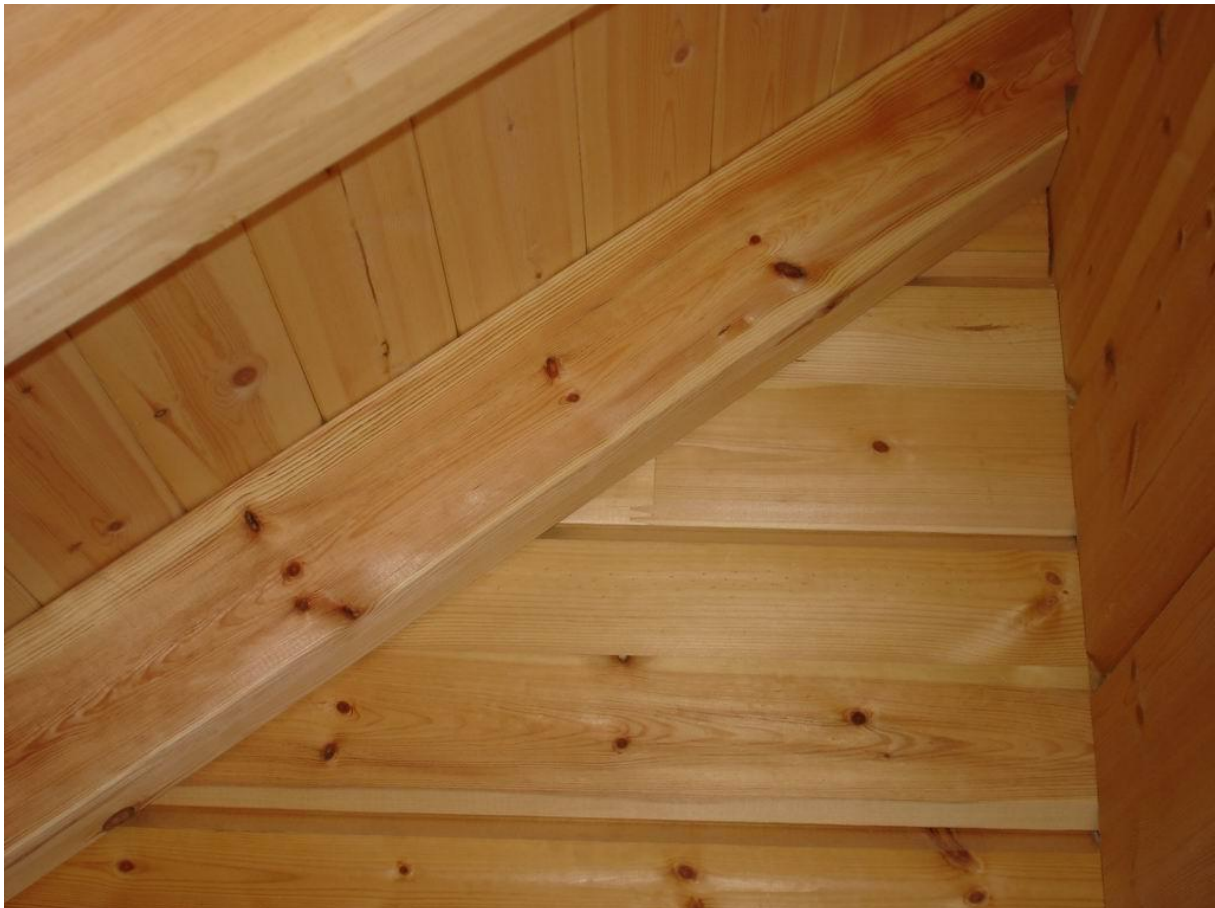
IR-Bild: 10
 EG Schlafzimmer
 Schräge Außenecke rechts

Label	Value
P01:Temp	16,26
P01:ems	1
P02:Temp	6,93
P02:ems	1
P03:Temp	9,6
P03:ems	1

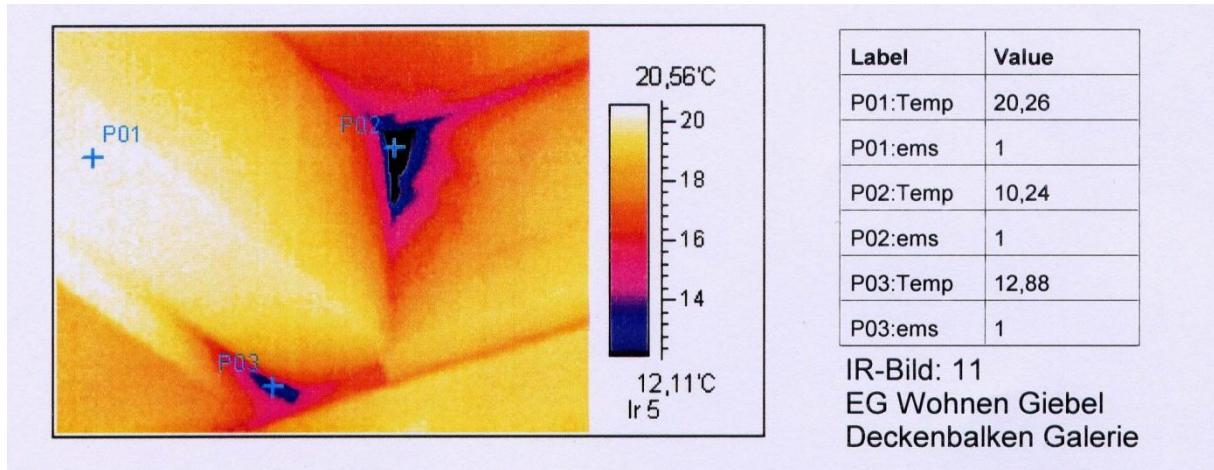
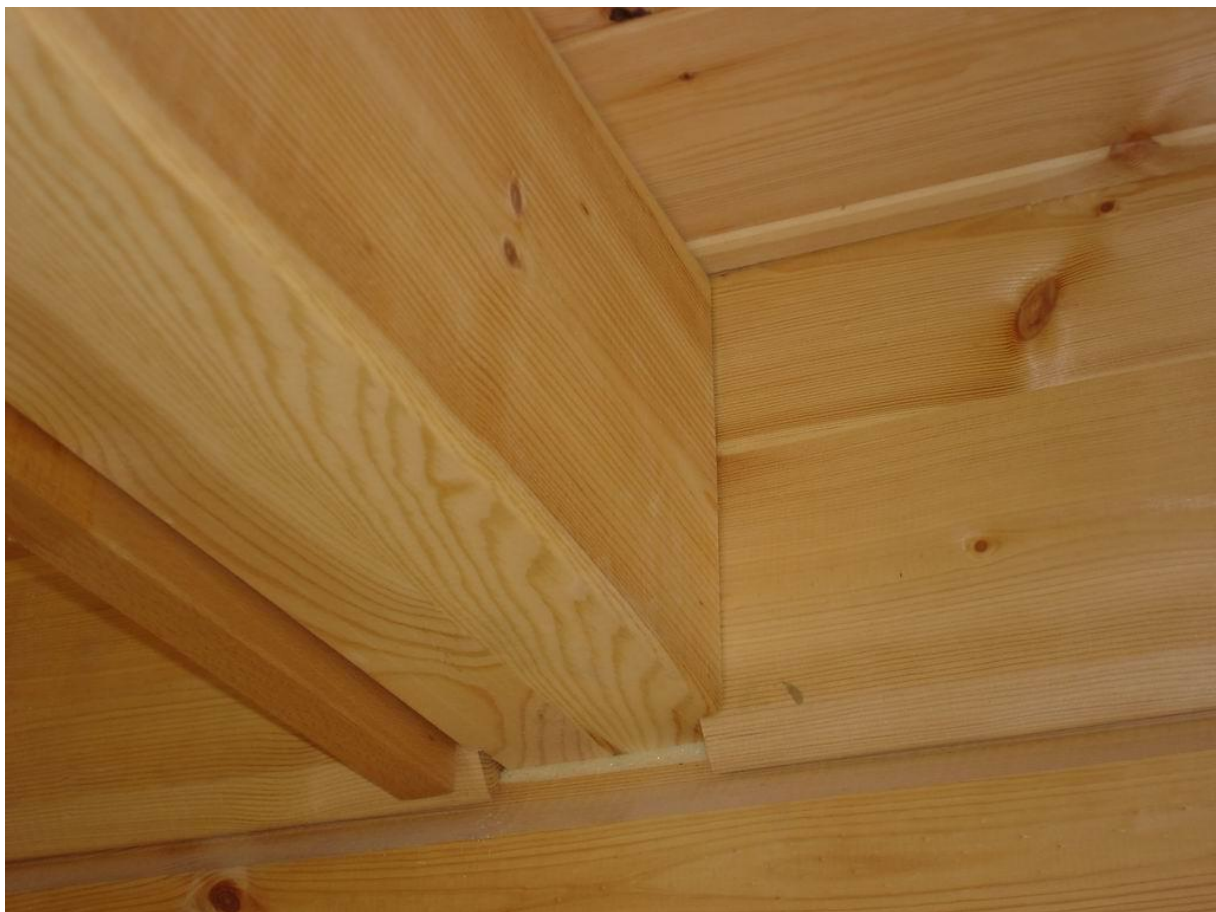
**Reklamation Punkt C3: Dämmung/Dichtheit im Bereich Wohnzimmer:
Steckdose/Lichtschalter und Deckenbalken bei Terrassentür.**

Die Blockbalkenwand und der Deckenbalken wurde vollständig durch Honka Subunternehmer Zimmerei Plag montiert.

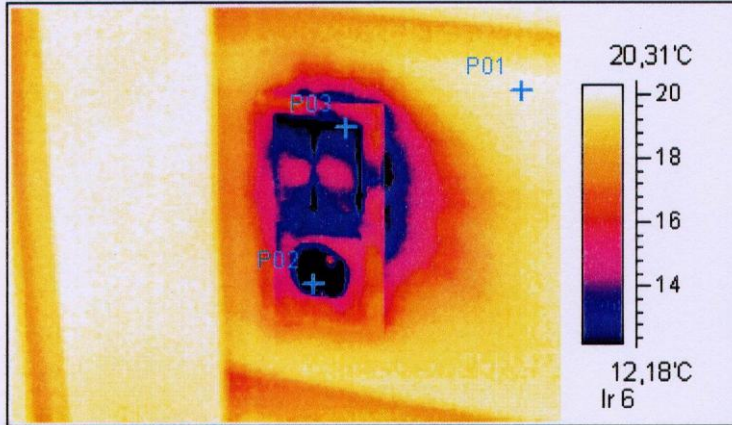
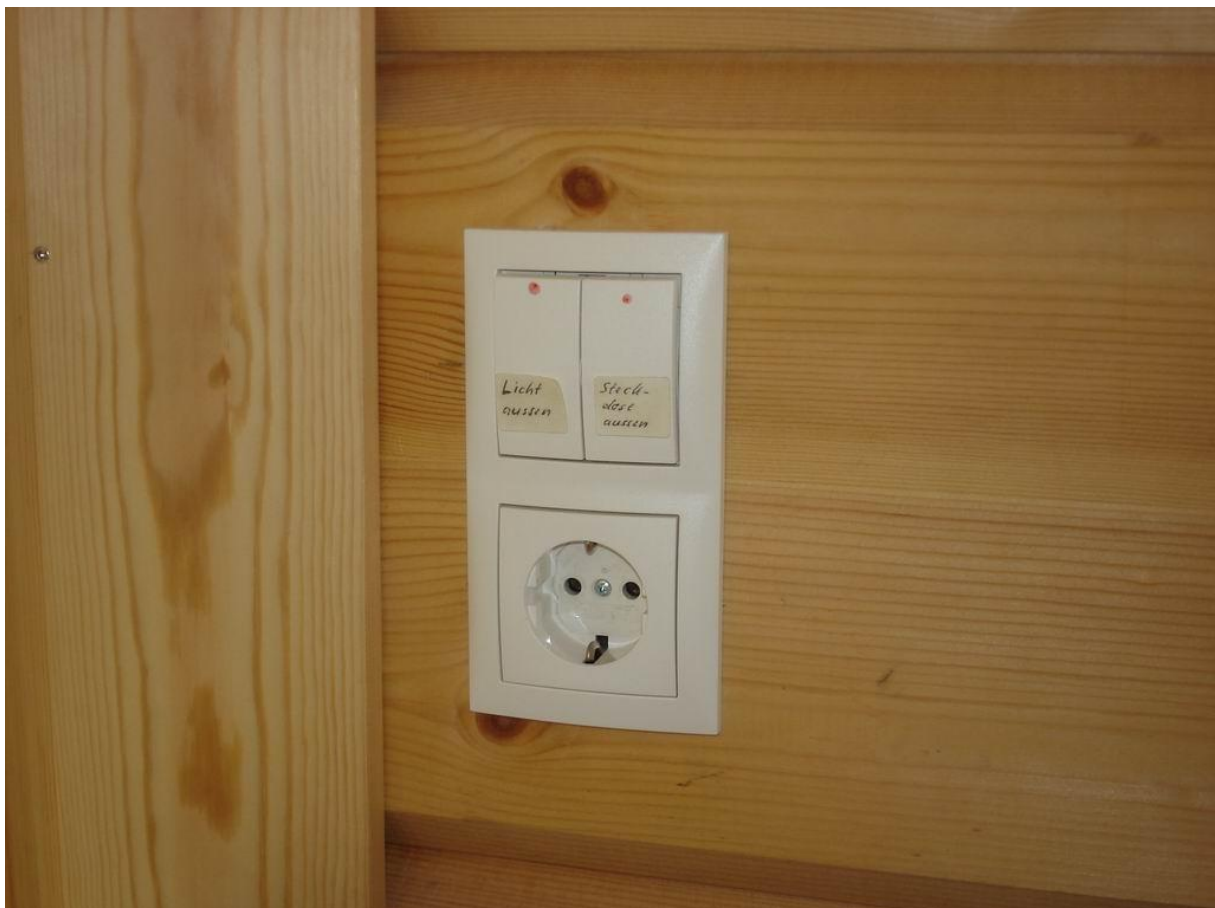
IR-Bild: 12
EG Wohnen Giebel
Steckdose/Schalter

Die Blockbalkenwand wurde durch Honka Subunternehmer Zimmerei Plag montiert. Die Steckdose wurde von der Elektrofirma ETEC angebracht.

Label	Value
P01:Temp	19,8
P01:ems	1
P02:Temp	11,42
P02:ems	1
P03:Temp	11,9
P03:ems	1
