## Überprüfung der Dämmungs-/ Dichtungsfolie am Dach

Öffnung des Daches an der südlichen Hausecke am 10.02.11 durch J.Kern zwecks Überprüfung der Situation der ACTIS-Dämmungsfolie und der PE-Dampfbremsfolie über der Giebelwand.

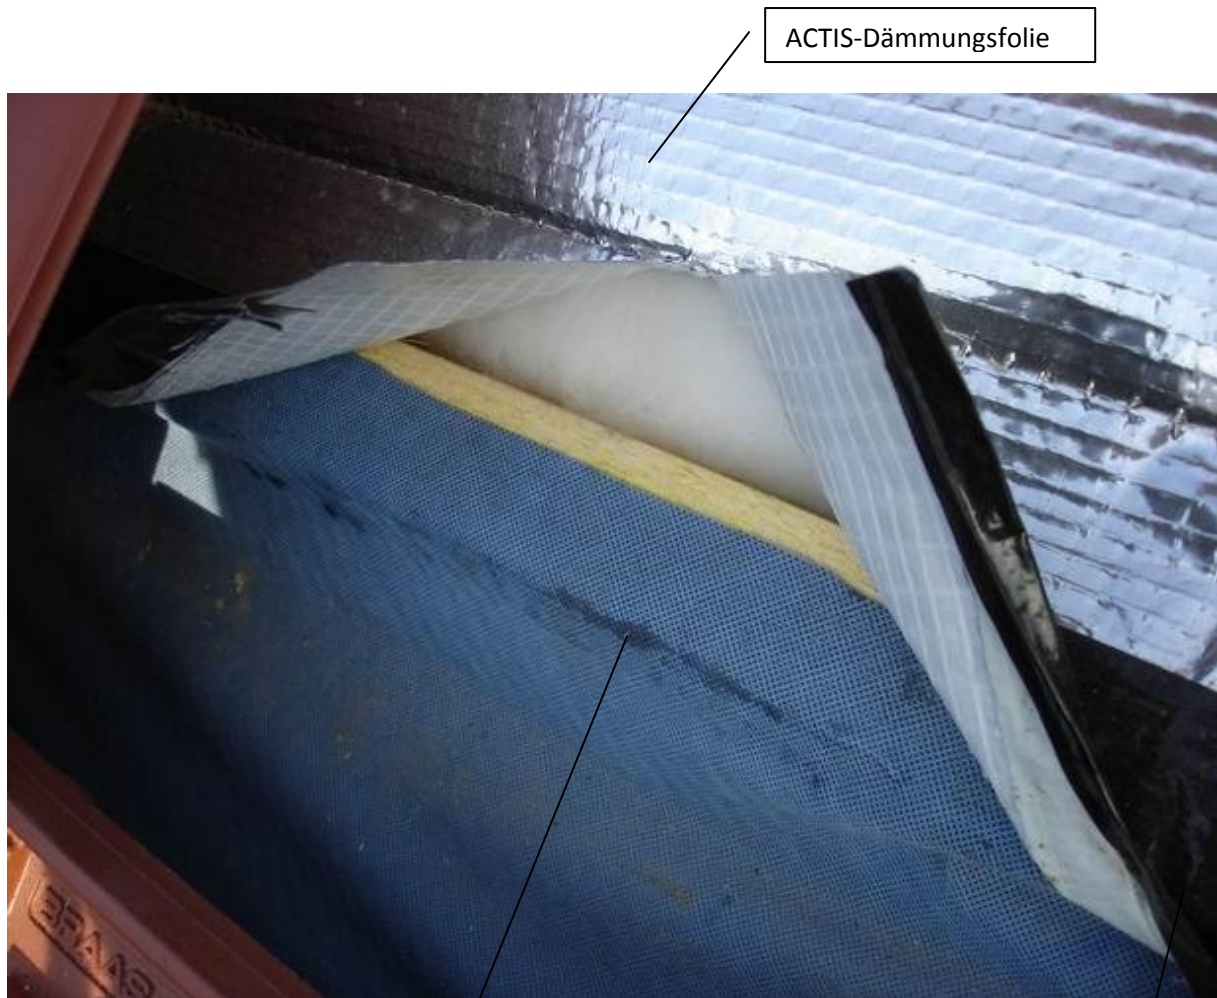
ACTIS-Dämmungsfolie

Feuchtigkeit unter  
ursprünglichem Klebeband  
durch Ablösung

Ursprüngliches  
Klebeband für  
traufseitige Verklebung

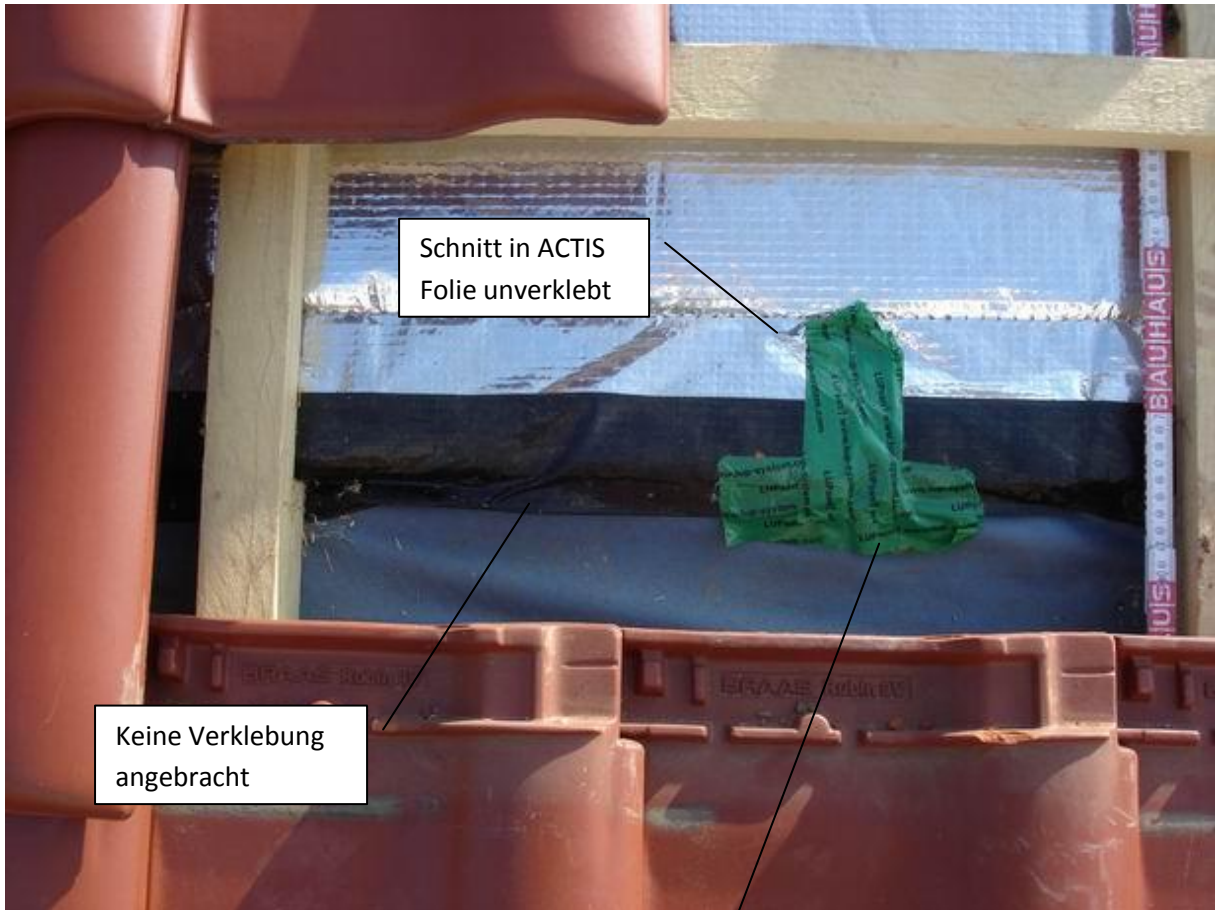
Nach einer erneuten Dachöffnung durch N.Vollmary im August 2011 wurde entdeckt, dass die Folienöffnung von Herrn Kern nicht bzw. unfachmännisch wieder verklebt wurde. Dadurch ist eine gravierende Schwachstelle der Dämmung und Dichtheit entstanden. Trotz mehrfacher Aufforderung zur Behebung dieses Schadens verweigert H.Kern dazu jegliche Stellungnahme.

Schnitt in ACTIS  
Folie unverklebt

Keine Verklebung  
angebracht

Unfachmännische  
undichte Verklebung
