C1 Ergänzung

Giebelwand Strassenseite – Wirkung des Winddrucks beim Sturm am 28.02.10

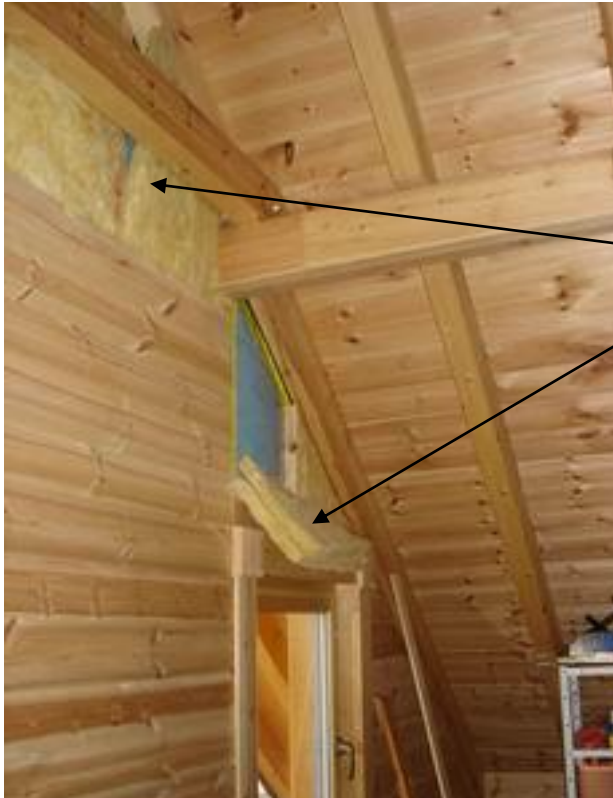
Am 28.02.09 haben sich durch Bewegungen der Dampfbremsfolie durch Winddruck Teile der 40 mm Dämmung aus Mineralwolle abgelöst. Diese Stellen waren bereits beim BlowerDoor Test auffällig (IR-Bild 3 und 4)

Aus dem Spalt zwischen letztem Dachsparren und der vom Dach kommenden PE-Folie bläst kalte Luft heraus, siehe Video mit Kerzenflamme. Eine Ursache war ein Loch in der PE-Folie, siehe weiteres Video.

Eine weitere Ursache für die festgestellte Undichtigkeit könnte mit einer Stoßstelle der Dachdämmungsfolie zusammenhängen, die oberhalb der Kiefern Brettschalung liegt. In einem Video, das das Innere des Spaltes zeigt, ist dies ein weißer Bereich zwischen den reflektierenden Folienteilen der Dachdämmung (Mehrlagige reflektierende Dämmfolie TRISO 9 D der Firma ACTIS)

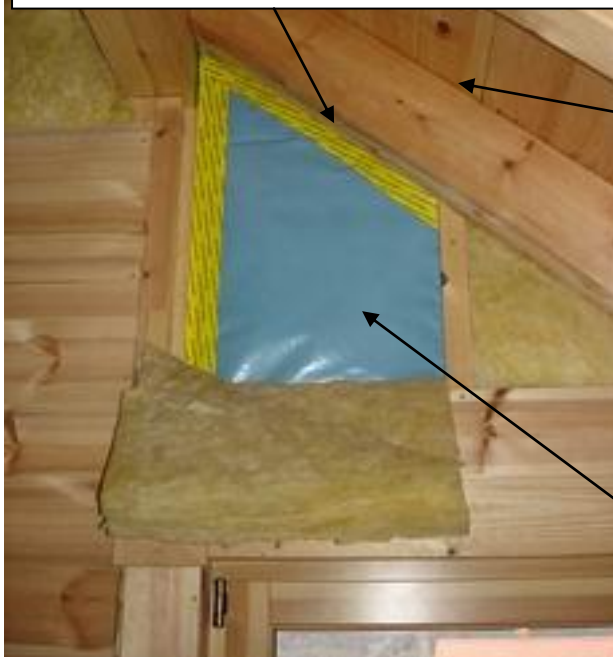
Die Dampfbremsfolie bläht sich durch den äußeren Winddruck auf und ab, siehe Video
