D17, D19 und D20

Dehnung und Klemmen der Innentüren

Übersicht Zustand Funktion Innentüren am 13.06.2010

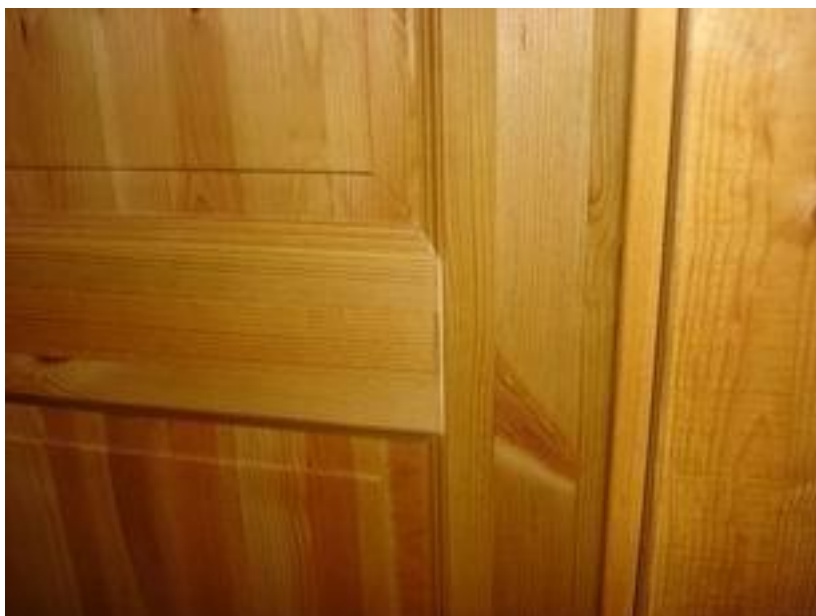
Innentür Hauswirtschaftsraum, Verbindung mittleres Teil abgelöst (Seite zum Schloss)

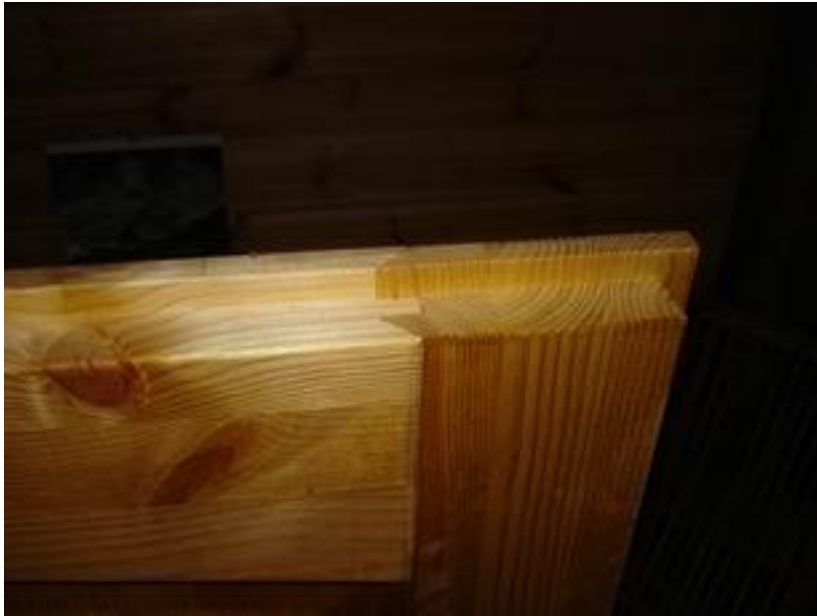
Innentür Wohnzimmer

Ansicht von oben, Verbindung rechte Seite in Ordnung

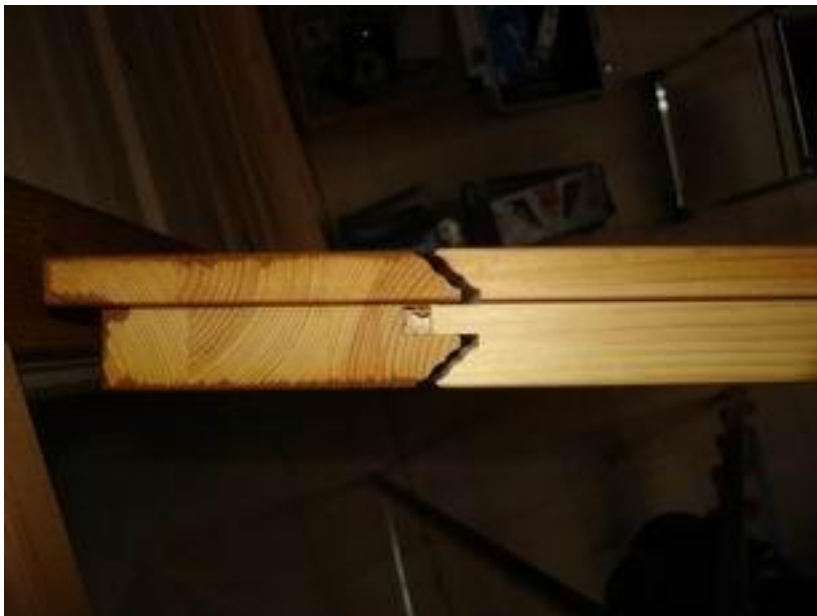
Ansicht von oben, Verbindung linke Seite (zur Türangel) abgelöst. Die Ablösung des oberen Elements ist erst im Juni 2010 aufgefallen.

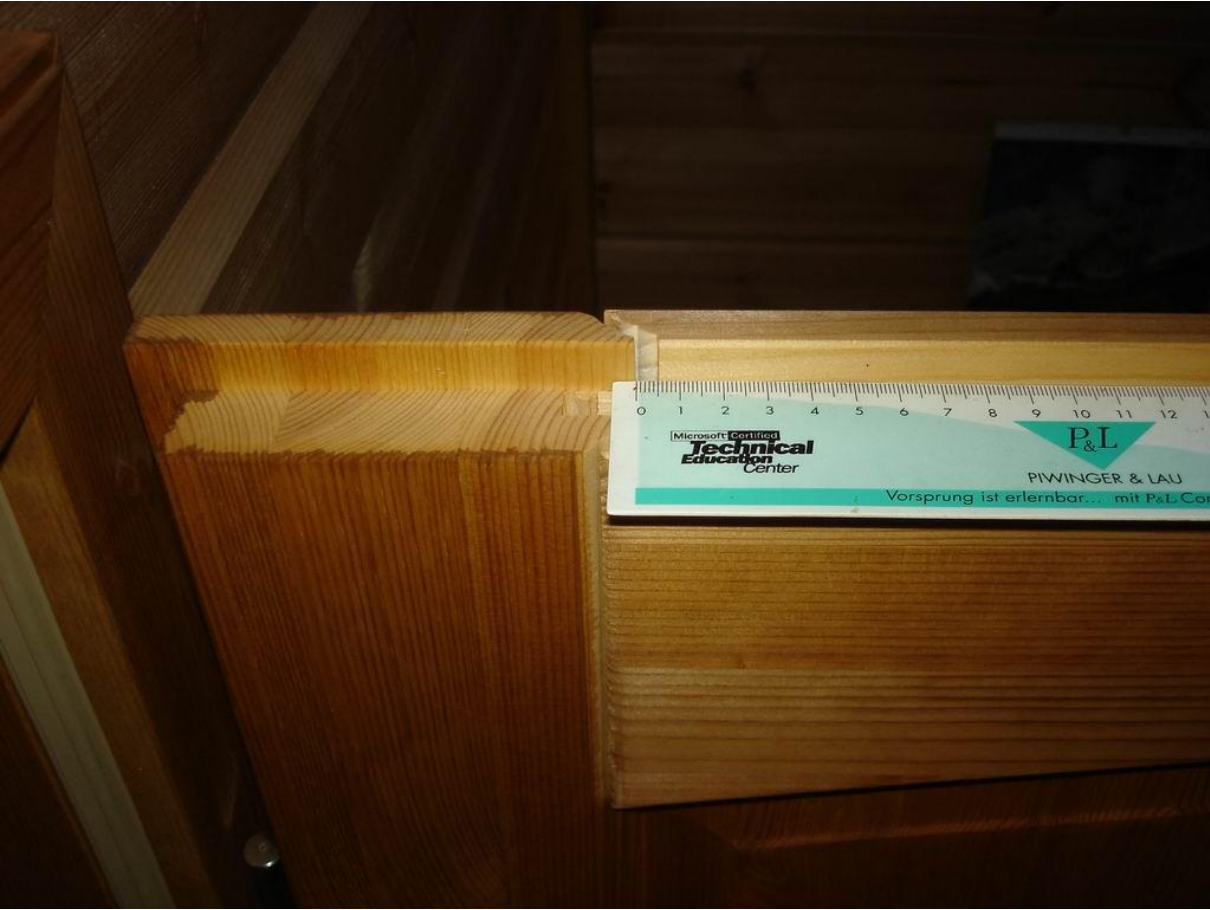
Die Ablösung durch Dehnung beträgt 5 mm!

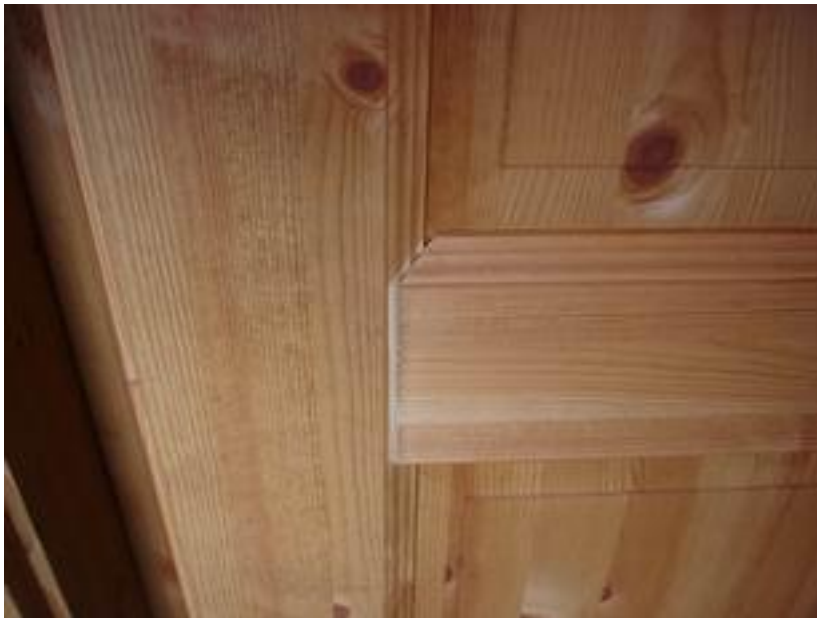
Innentür Schlafzimmer, Verbindung mittleres Teil abgelöst (Seite zum Schloss)

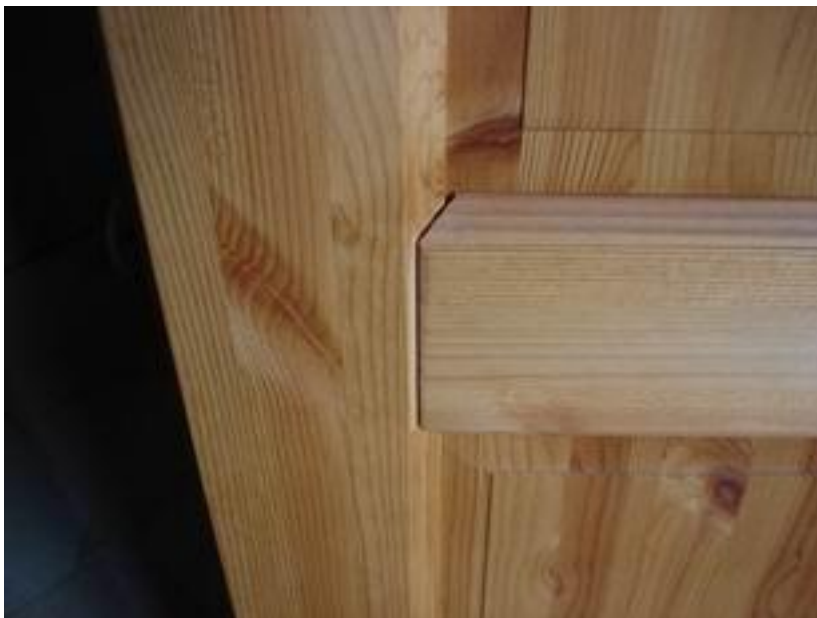
Innentür Bad, Verbindung mittleres Teil abgelöst (Seite zum Schloss)
