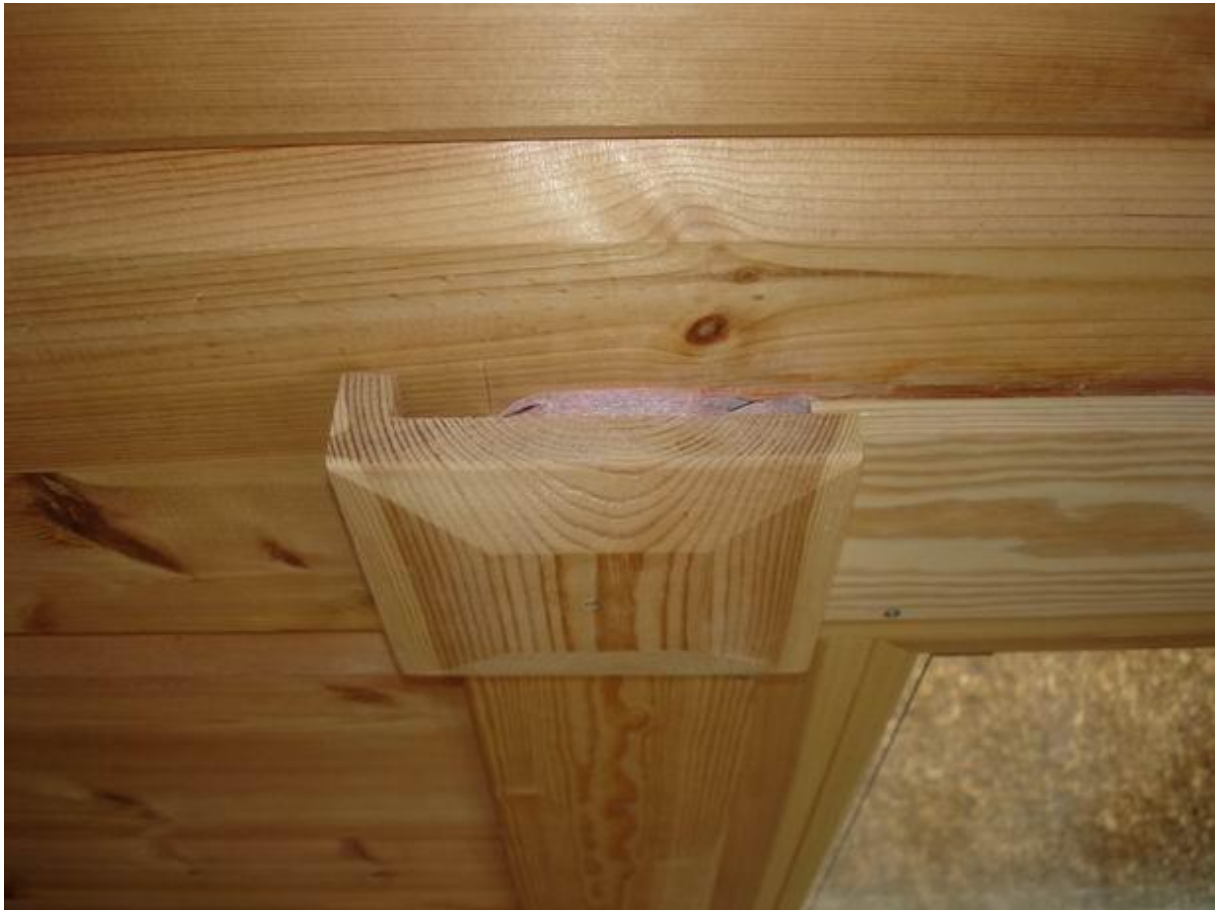
D6

Über dem Wohnzimmerfenster nach Südwesten ist im Bereich der linken Zierabdeckung Dichtband sichtbar. Weiter rechts, im Bereich der Oberkante der oberen horizontalen Abdeckleiste ist der Blockbalken mit Dichtmasse verschmiert.
