Mängel Dämmung / Dichtheit BV Norheim, Am Oberbrunnen 54

N.Vollmary 22.11.09

Reklamationen aufgrund des Blower Door Test

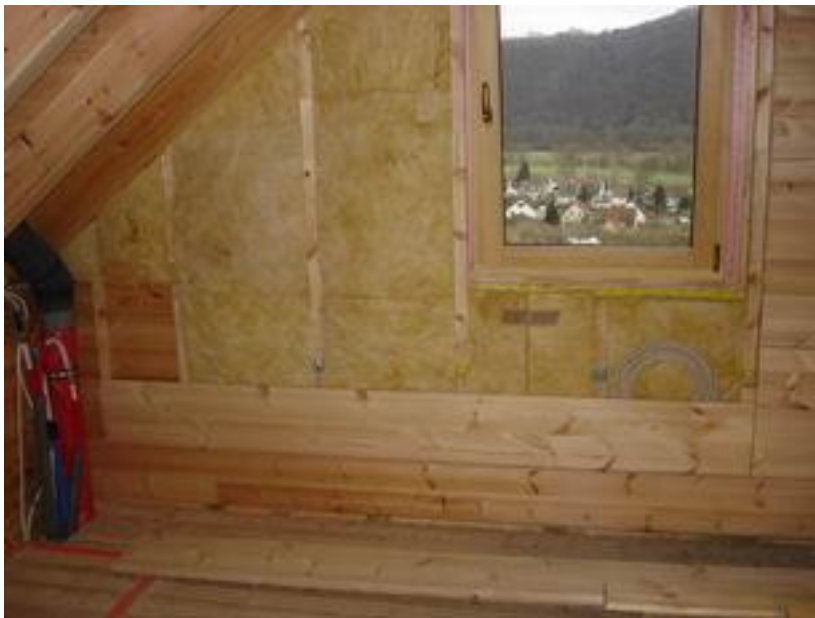
An der Giebelwand zur Straßenseite wurden für zusätzliche Dämmung 40 mm Kanthölzer angebracht und 40 mm dicke Mineralwolle eingebracht, bevor die Paneelebretter montiert wurden (Eigenleistung Bauherr).
